Trillingshinder voor en na het vervangen van de spoorbrug over de Linge

Geluid, Trillingen, Luchtkwaliteit, Gebied en Gebouw

Ing. Marc Burgmeijer

M+P raadgevende ingenieurs

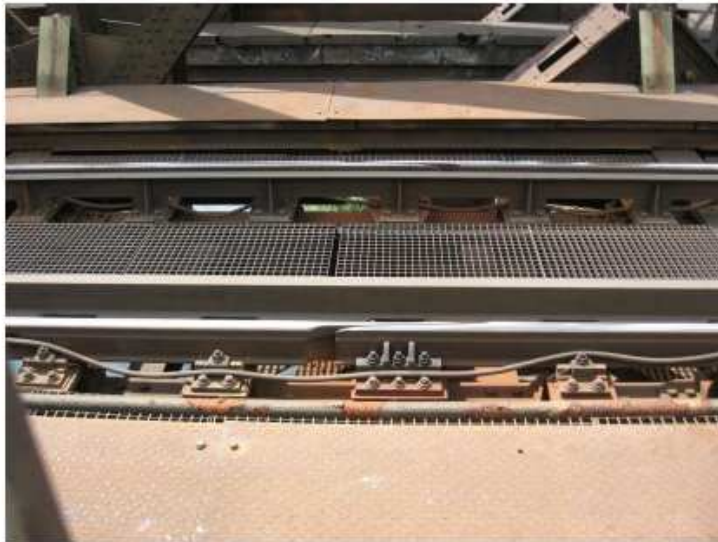
Figuur 2-3 Compensatie las op de brug

- Er zijn door M+P 3 meetsessies verricht:
 - 1^e meetsessie bestaande brug 29 april 2009. Meting gericht op mogelijke schade bouwwerkzaamheden.
 - 2^e meetsessie bestaande brug 25 juni 2010. Meting gericht op hinder woning Lingedijk.
 - 3^e meetsessie nieuwe brug 27 juli 2010. Meting gericht op hinder woning Lingedijk.
- 1^e sessie is een trillingsnelheid gemeten van 4,6 mm/s bij passage van een intercity met een snelheid van circa 100 km/u. Dit is de hoogst gemeten waarde.
- Opvallend was de 'slechte' compensatielas nabij het landhoofd noord. Dit was het voornaamste aanstootmechanisme.

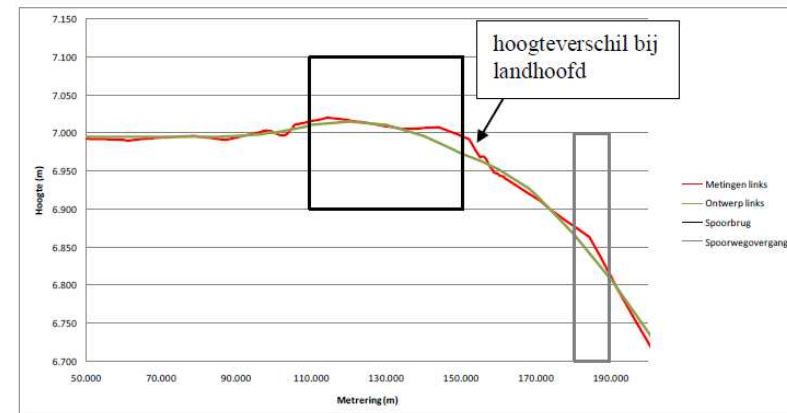
Figuur 2-1 Hoogteligging huidige situatie (meting) en toekomstige situatie (ontwerp)

- Herziening modellering van Movares met laatste brugontwerp van Heijmans. Bestaande landhoofd niet meer belast
- Herziening invoergegevens rekenmodel.
- Na hoogtemeting bleek de huidige rails veel ongelijker dan aangenomen.
- Bij een vlakker spoor is er minder sprake van een aanstootpuls. Dus meer winst in de nieuwe situatie
- Uiteindelijk gaven de resultaten een voorspelling van minder dan 50% van de huidige niveaus.
- Hiermee zou worden voldaan aan de ontwerpeis.

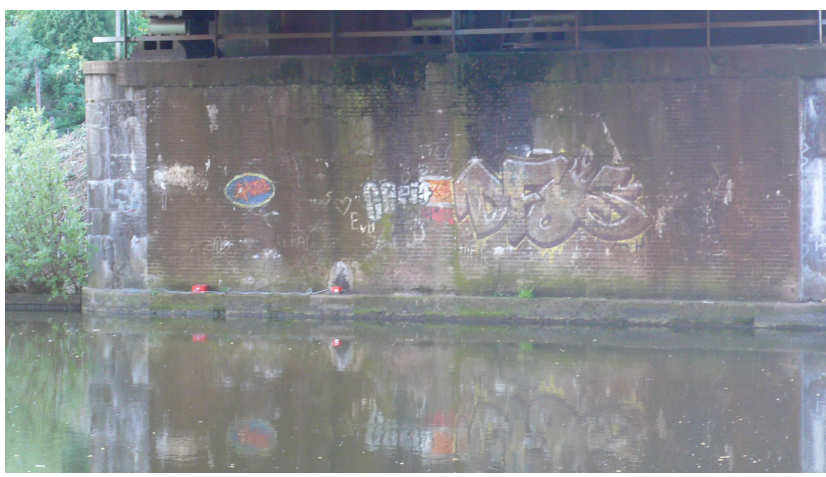
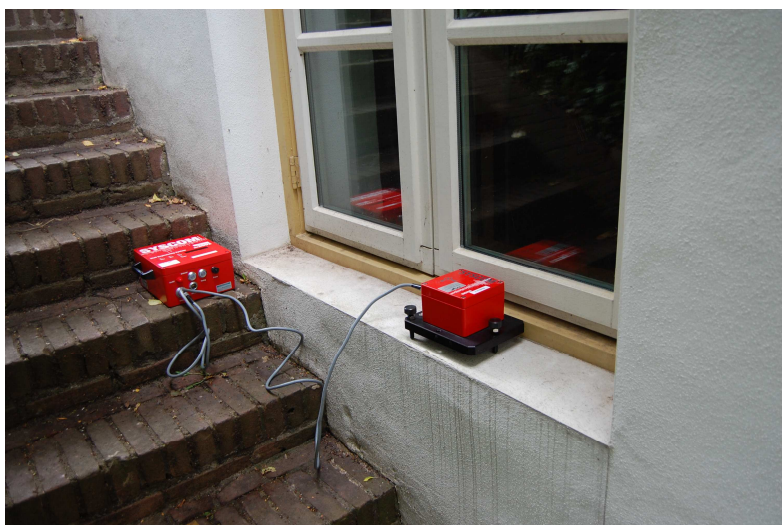
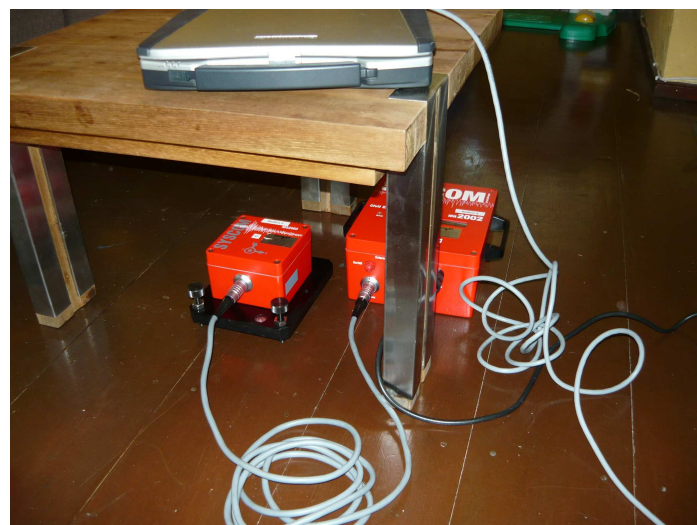
Metingen hinder bestaande brug

- 230 treinpassages gemeten.
- Gemeten op het oude landhoofd, max 3,9 mm/s bij passage van een dubbeldeks intercity met een snelheid van 132 km/u.
- Bij de woning aan de Lingedijk $V_{\text{eff,max,stat}} = 0,72$.
Overschrijding van streefwaarde (0,4 nachtperiode). Ook overschrijding over de beoordelingsperiode V_{per} .
- Deze waarde is in het horizontale vlak gemeten (op de verdieping).
- Ten opzichte van de bestaande situatie diende er een reductie van 42 % gerealiseerd worden.

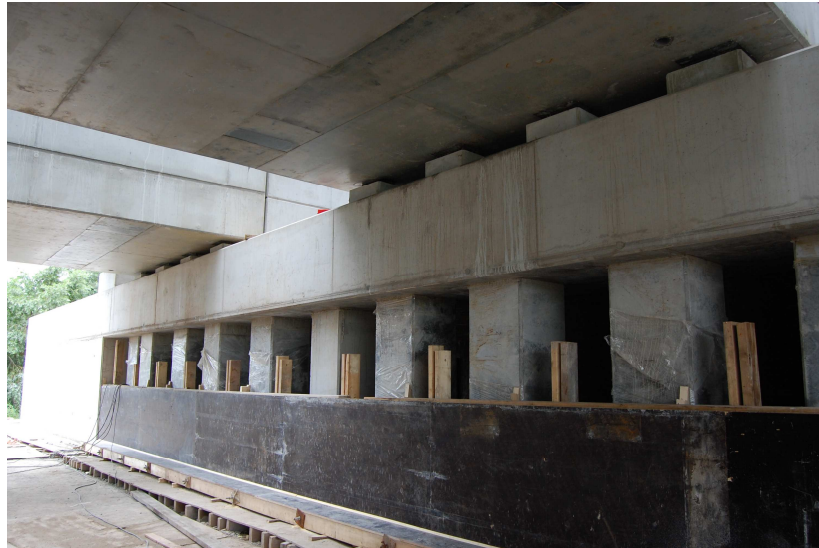
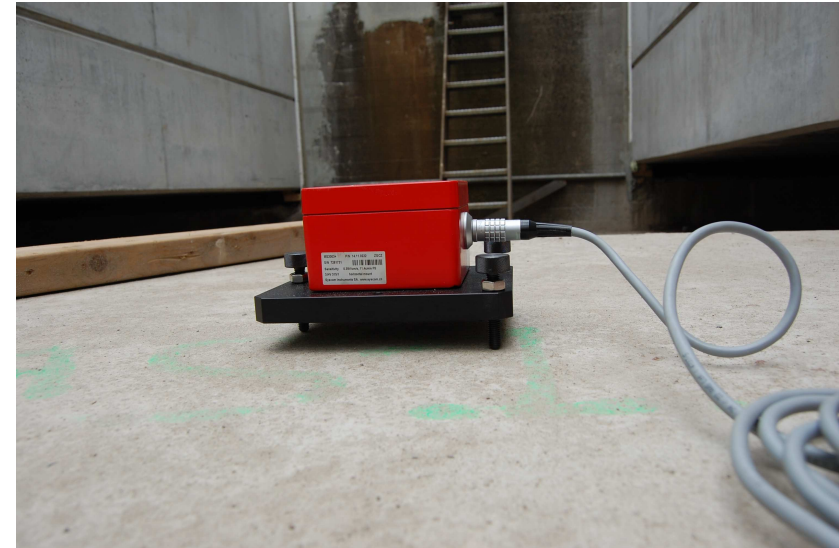
Metingen hinder nieuwe brug

- 180 treinpassages gemeten.
- Gemeten op het nieuwe landhoofd 1,4 mm/s in verticale richting bij passage van een goederentrein met een snelheid van 49 km/u!
- De hoogste waarde gemeten in het horizontale vlak 2,4 mm/s. De opnemer is nu hoger dan op het oude landhoofd opgesteld.
- Woning Lingedijk, op het vloerveld konden geen betrouwbare metingen meer verricht worden.
- Oude en nieuwe situatie in de raamnis vergeleken (hoofddraagconstructie).
